Dokumenttyp  
**RAPPORT**

Dokumentnummer  
**FM-2006-0968**  
Kontrollerad / Tagit del

Datum  
2006-10-23

## Analys av pågående verksamhet, kvalitetsstyrning och ledning inom FKA.

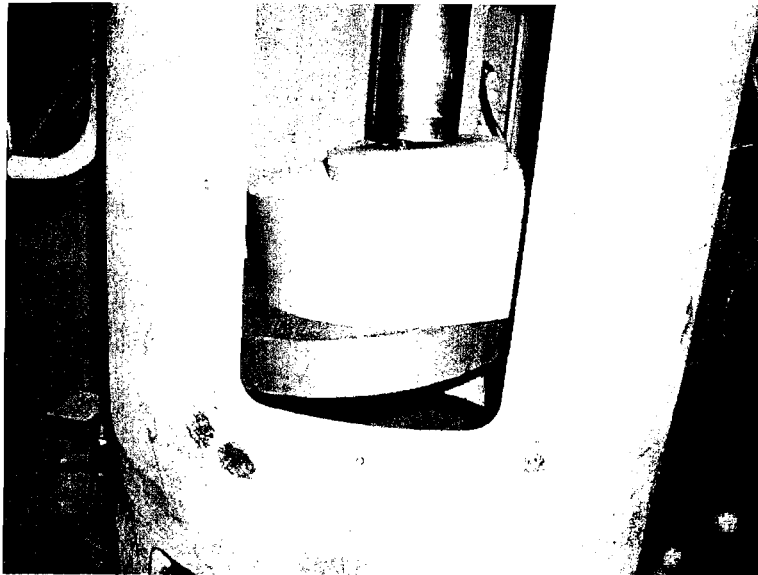
### Yttre ångskalventil 20 411 V8

En ångskalventil, 20-411V8, gick inte att öppna i samband med ventilprov 2006-01-14. Vid täthetsprovning under RA06 uppmättes ett läckage på 20700 Nm<sup>3</sup>/s. Analysgränsen är 130 Nm<sup>3</sup>/s. Under v 30 utfördes service på 20-411V8 varvid stora skador konstaterades, ankarplattan hade lossnat från spindeln pga. att fästskruven förlorat ingreppet i spindeln. Grundorsaken visade sig vara att delar av spindelns invändiga gänga bearbetats bort i samband med en felaktig underhållsmetod. Dessutom konstateras i Skaderapport FM-2006-0870, [5], att skruvar med låsningar av typ Hot-Lok kan förstöra den motstående, invändiga gängen. Skaderapporten fokuseras helt på avhjäljande åtgärder på den havererade ventilen 20 411V8. Felorsaken redovisades vid Produktionsmöte v 30, [6], och 34, [7], men ingen reflektion görs huruvida det konstaterade underhållsrelaterade CCF-felet på V8 berör övriga yttre ångskalventiler V5-V7. Inte heller noteras att det underhållsrelaterade CCF-felet, skruvförband med låsning av typ Hot-Lok, potentiellt även gäller de inre ångskalventilerna 411V1-V4. Samma förhållanden gäller även på Forsmark 1. Inte heller detta noteras i protokollet.

Produktionsmötet v30, nr 31/06, [6], redovisar den upptäckta skadan i 20 411 V8 under avsnittet "F2 Notervärt". Produktionsmötet gör inga kommentarer till redovisningen. Ärendet är inte infört under rubriken "ÄBS". Produktionsmötet v 33, nr 34/06, [4], konstaterar beträffande ventilen 20 411 V8 att: "ventilen har varit driftklar och ingen RO skrivs". Bilderna nedan visar den aktuella ventilens status samt en bild på den skruv som förorsakat haveriet. I protokoll för FKA Säkerhetskommitté möte 944, FKA-2006-0842, [9], redovisas ställningstagandet: "Kommittén instämmer i bedömningen att läckaget i den yttre ångskalventilen 411V8 inte behöver rapporteras som RO".

Ventilen så som den såg ut vid inspektion under F2 RA 06
